Nr zlecenia DEKRA: ALIOR-L(W)/AP/00774/23/01/04  
Nr zlecenia/szkody: 267142/18/1  
Data zlecenia: 04-01-2023

**DEKRA Polska - Centrala**  
02-673 Warszawa, ul. Konstruktorska 12A

| Producent | BMW |
| Model | Seria 7 [G11, G12] 15-19 |

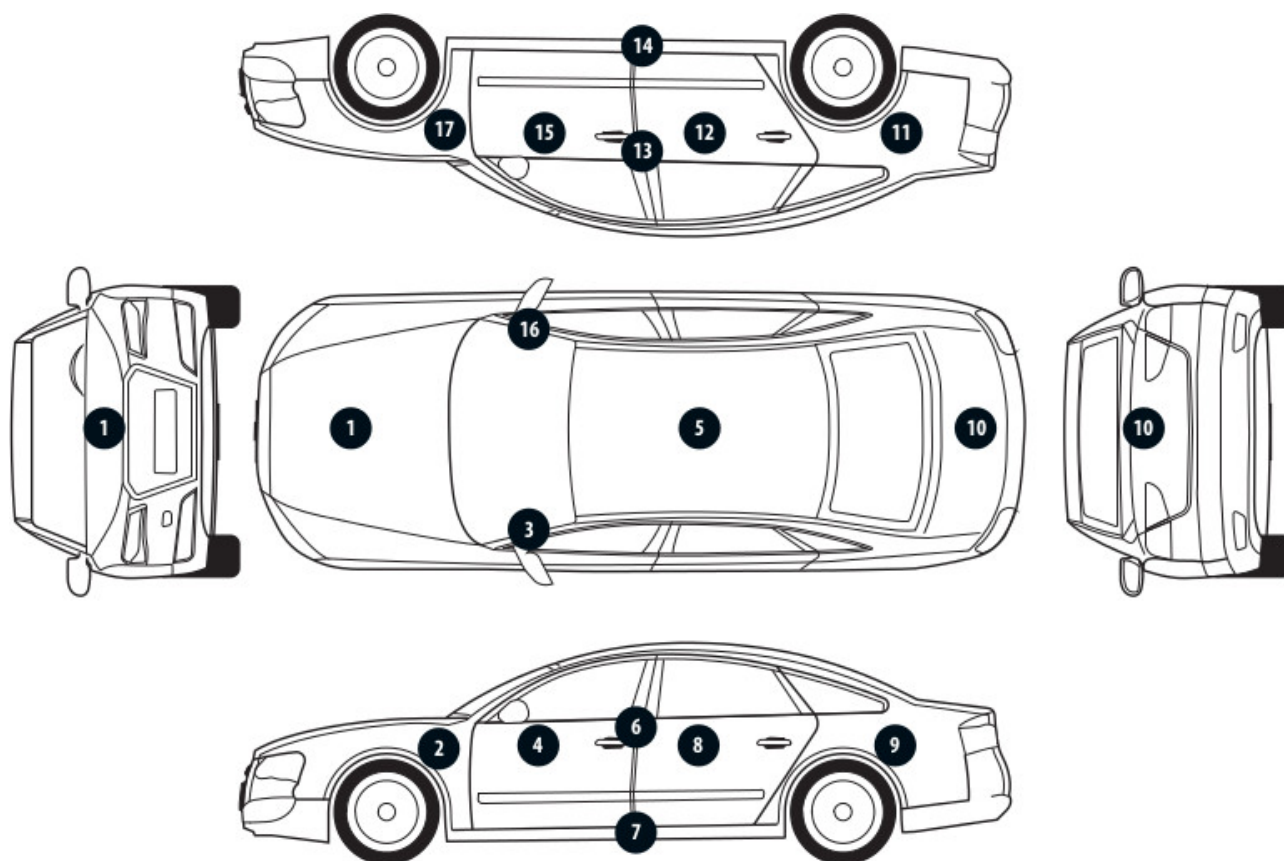
Pomiar grubości powłoki lakierowej poj.

| Nr punktu kontroli | Kontrolowany element | Zmierzony przedział grubości powłoki lakierowej [μm] |
|---|---|---|
| 1 | Pokrywa przednia | 150 - 200 |

6. Pomiar grubości powłoki lakierowej wykazały zwiększenie grubości powłoki tylko na pokrywie komory silnika (element wymienny). Na pozostałych elementach nie stwierdzono różnic w grubościach powłoki lakierowej / śladów napraw blacharsko-lakierniczych (oględziny na placu, oględziny organoleptyczne).

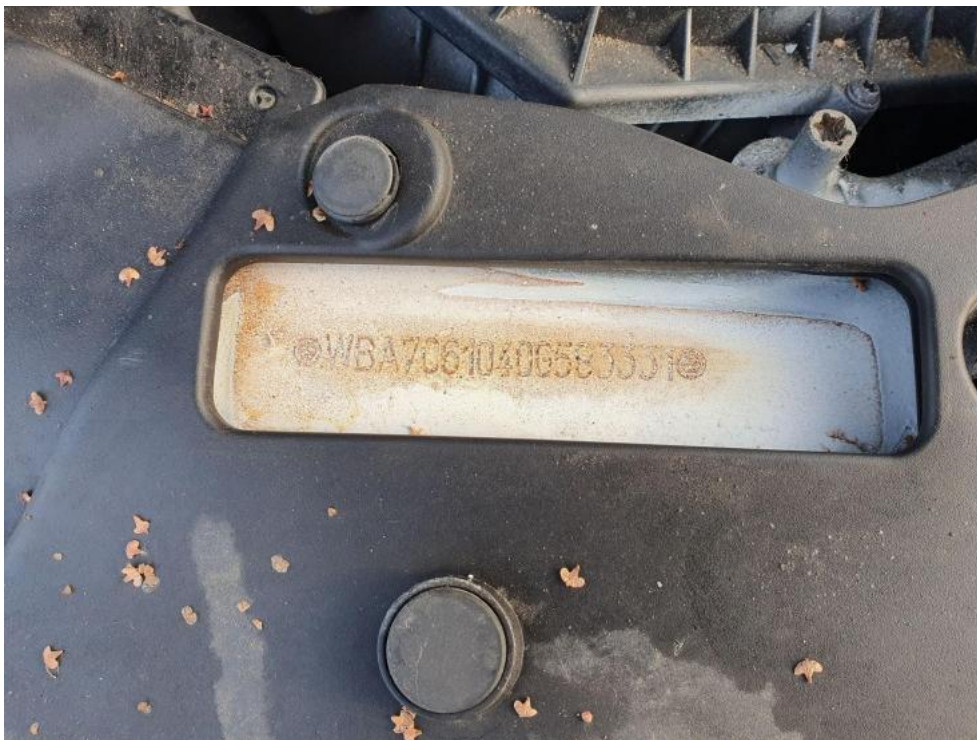
- pole numerowe - nieoryginalne, brak folii kryjącej pole numerowe, oznakowanie - ślady korozji, pole numerowe zalakierowane białą farbą.
2. Odczytany i rozkodowany pojazd z zafalszowanych pól numerowych nie odpowiada pojazdowi stanowiącemu przedmiot wyceny (model - 740d, kolor czarny, zdecydowanie bogatsze wyposażenie).

**Fot. 7.**  
Numer identyfikacyjny - ZAFALSZOWANY!

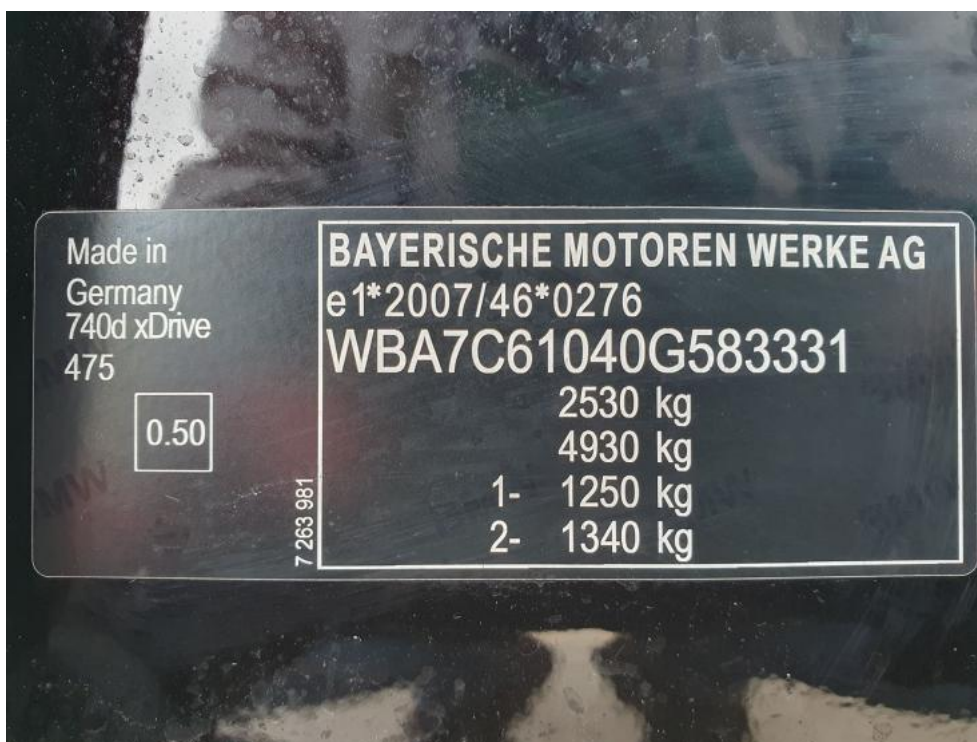
1. Podczas oględzin pojazdu stwierdzono:
  - tabliczkę znamionową nieoryginalną - kształt znaków (szczególnie liter G i C) odbiega od spotykanych na oryginalnych tabliczkach znamionowych,

**Fot. 8.**  
Tabliczka znamionowa - NIEORYGINALNA!
